**Korrosion, Schadensfälle aus der Praxis**  
**Dipl.- Ing. Holger Tiedemann**

Februar, 2003

## Interkristalline Korrosion aufgrund falscher Wärmebehandlung

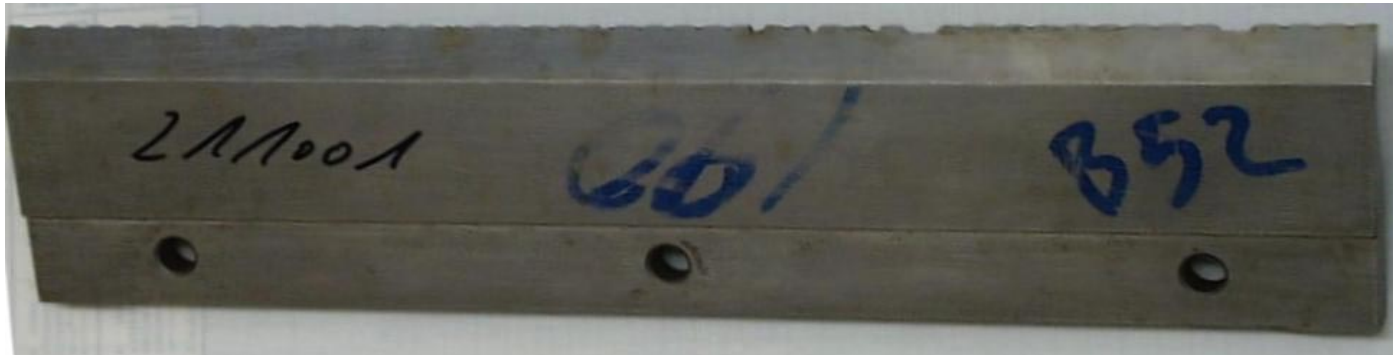
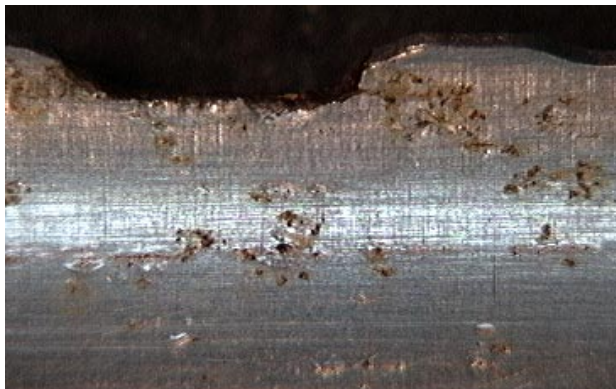
**Bauteil:** Messer aus der Lebensmittelindustrie

**Visueller Befund:** Materialausbrüche an der Messerschneide

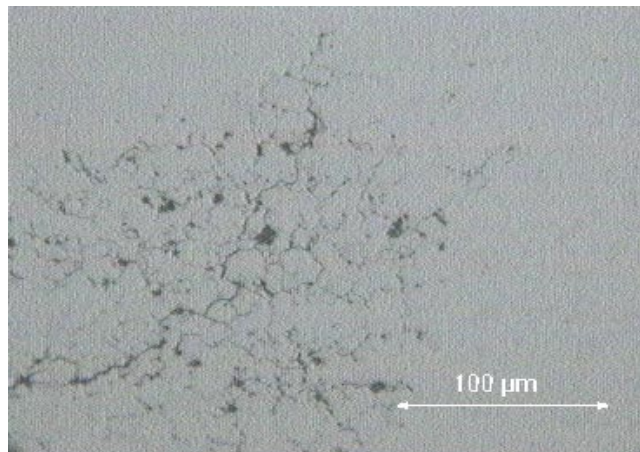
Interkristalline Korrosion

ungeätzt

⇒Interkristalline Korrosion führt zu Ausbrüchen an der Messerscheide

⇒grobe, zeilige Chromcarbid- Anordnung

⇒korrosives Medium

⇒Werkstoff zu hoch angelassen

⇒feinere, gleichmäßigere Chromcarbid- Verteilung

⇒nur entspannendes Anlassen bei 250°C

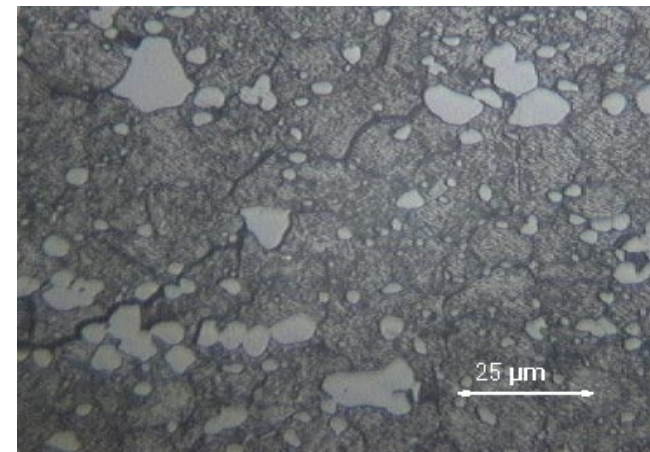
Angelassener Martensit, körnige,  
teilweise zeilig angeordnete  
Chromkarbide

Ätzung verd. Alkohol. Adler-Lsg.

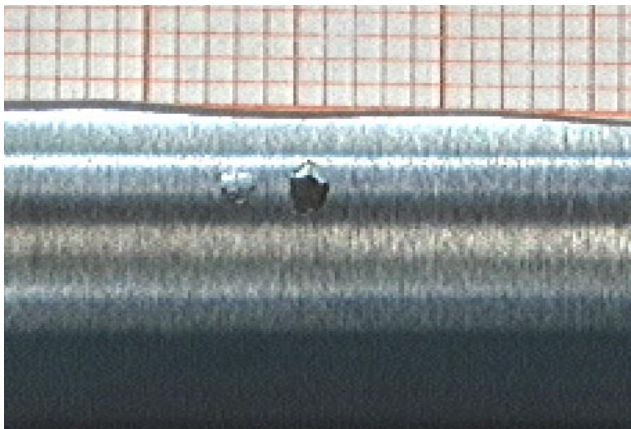
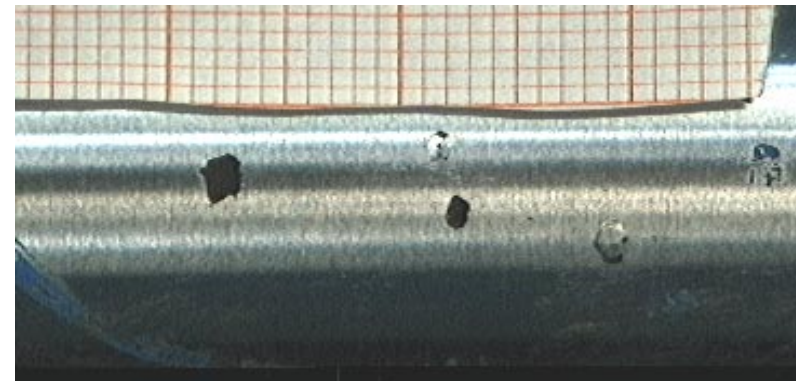
**Bauteil:** Kolben aus einem Hydraulikzylinder (Ø40mm)

**Visueller Befund:** Rostpusteln und Unterrostungen der Chromschicht

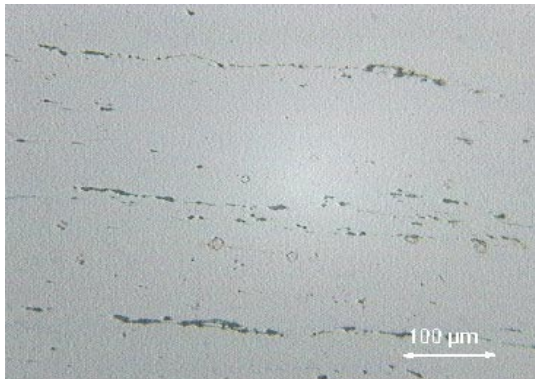
ungeätzt

- Mangansulfidschlacken
- Oxide in aufgelöster Form

⇒ Schlechter Reinheitsgrad führt zur mangelhaften Anbindung der Chromschicht.

⇒ Reinheitsgrad bei der Bestellung festlegen z.B. nach DIN 50602, mind. Kennziffer 5.

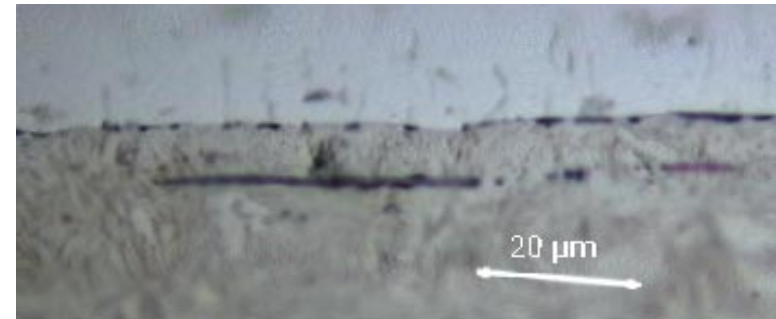
Ätzung Nital

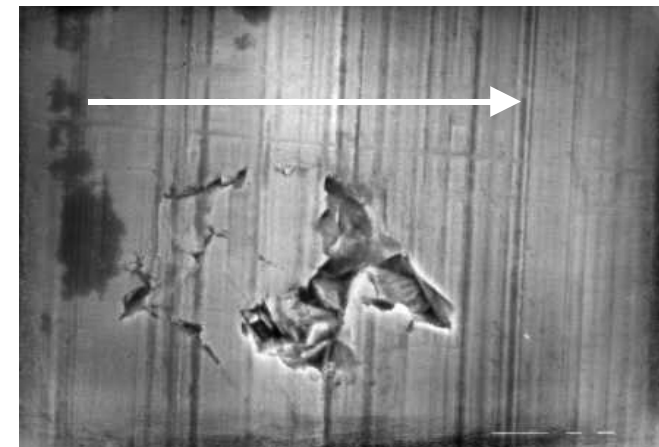
- Querriefigkeit
- Kantige Fehlstellen
- Unterrostung und Abhebung der Chromschicht

⇒ Beim Schleifen der Chromschicht platzen mikroskopisch feine Bereiche der Schicht ab.

⇒ Feuchtigkeit aus der Atmosphäre dringt ein und führt zur Unterrostung

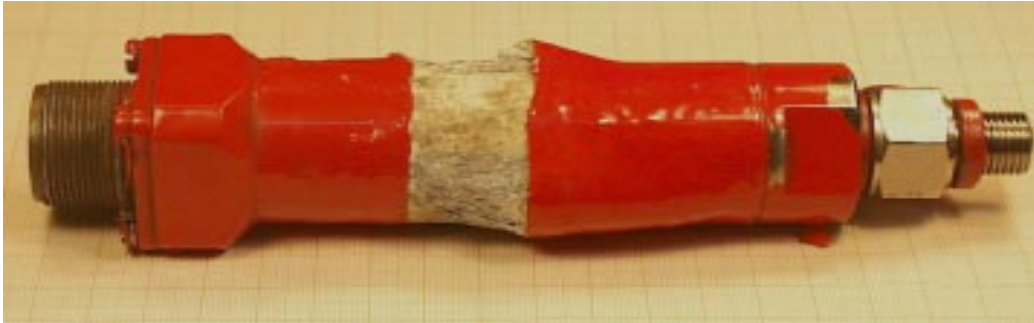
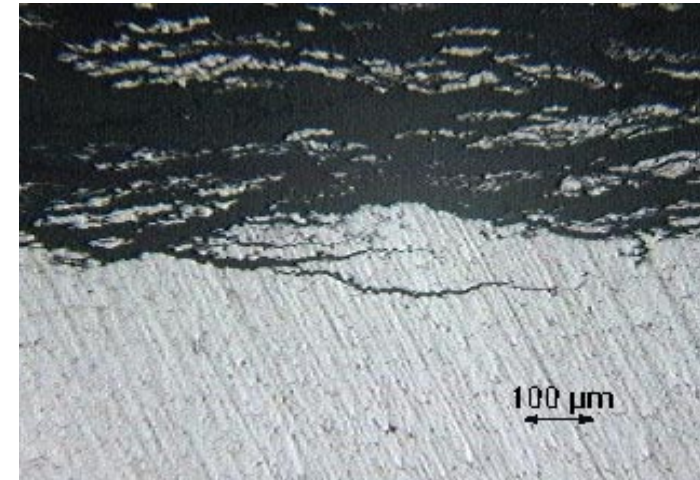
**Bauteil:** Druckgeber aus Aluminium

**Visueller Befund:** Schichtweise Aufblätterung von Korrosionsprodukten

**Ursache:** edlere kupferreiche Ausscheidungen bewirken anodische Auflösung der Al- Matrix

**Abhilfe:** Anderer Werkstoff z.B. AlMgSi- Legierung

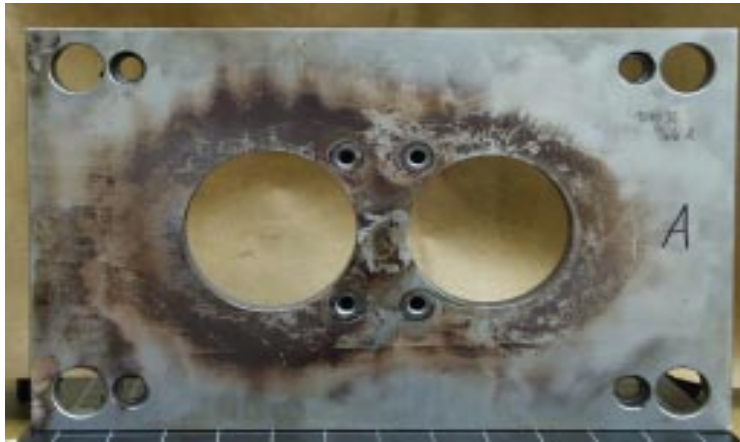
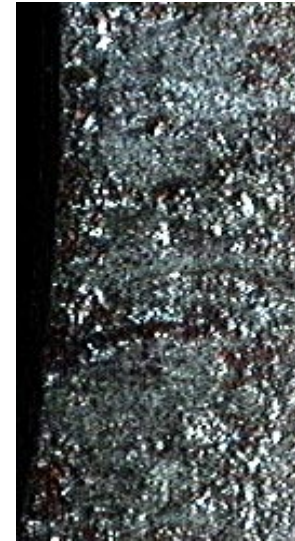
**Bauteil:** Platte aus einer Werkzeugmaschine

**Visueller Befund:** braun bis braunschwarze und braun bis braunrötliche Korrosionsprodukte

**Ursache:** Passungsrost (Reibkorrosion) aufgrund von Maschinenschwingungen und tribo- chemischen Reaktionen

**Abhilfe:** Schwingungen beseitigen, Feststoffschmiermittel auf Molybdändisulfid-Basis verwenden

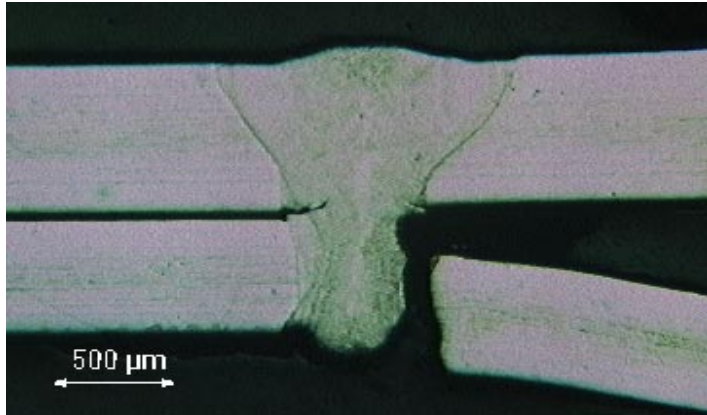
gerissener Bereich

**Visueller Befund:** Wärmetauscher undicht, Schweißnaht gebrochen

**Ursachen:** Schwingbruch durch hohe Temperatur- und Druckwechsel begünstigt durch Spaltkorrosion

**Abhilfe:** Beanspruchung verringern, pH- Wert auf 10 einstellen,  
Werkstoff mit höherer Wirksumme wählen (Cr, Ni, Mo, N).

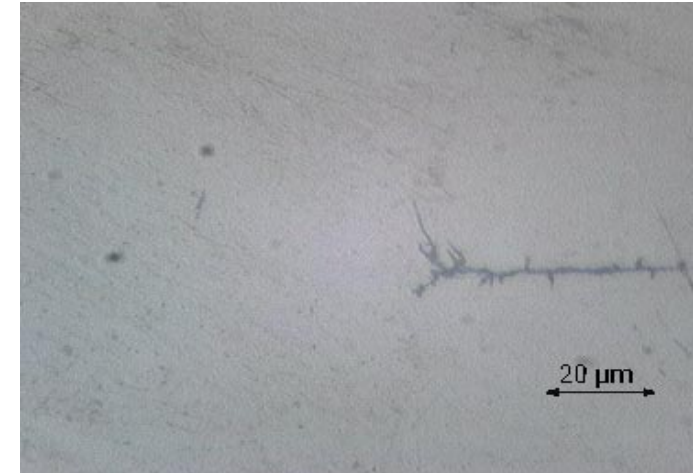
Visuell unbeschädigter Bereich

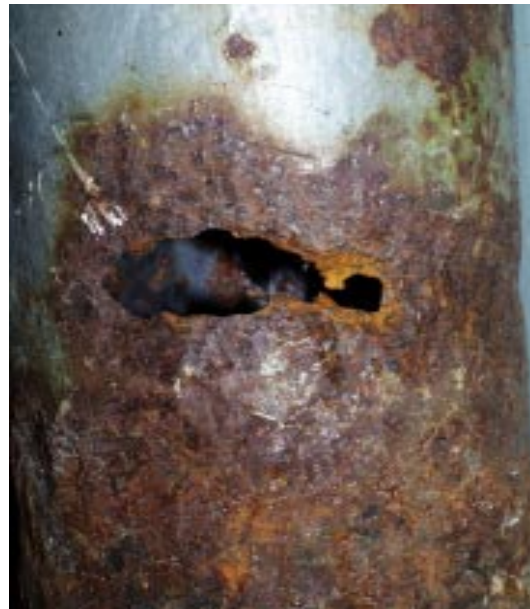
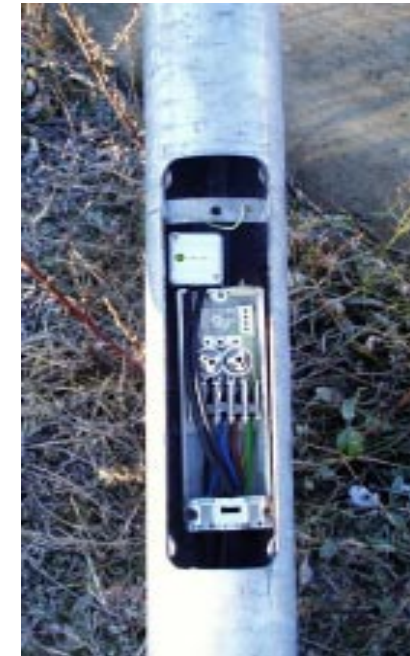
**Bauteil:** Beleuchtungsmast

**Visueller Befund:** Flächen- und Muldenkorrosion bis zur Durchrostung

**Ursachen:** Mangelhafte Sorgfalt bei der Beschichtung, Kondensation, Unterrostung im Bodenbereich

**Abhilfe:** Kathodischer Korrosionsschutz mit einer Fremdstrom- Ringanode
